## Schimmel vermeiden

### Wärmebrücken an auskragenden Bauteilen thermisch trennen

**Baden-Baden, 13.02.2019 – Menschen in der westlichen Industrielwelt leben im Schnitt zu 90 % ihres Tages in Innenräumen. Daher sollte dieses Umfeld möglichst gesund und komfortabel gestaltet sein. Schlechte Raumluf und Schimmel haben da keinen Platz. Folglich müssen im Neubau und bei Sanierungen Wärmebrücken vermieden werden. Auskragungen zählen unter anderem zu den kritischsten Wärmebrücken in der Gebäudehülle. Der Schöck Isokorb stellt die optimale thermische Trennung der Bauteile durch Minimierung der Wärmebrücke sicher.**

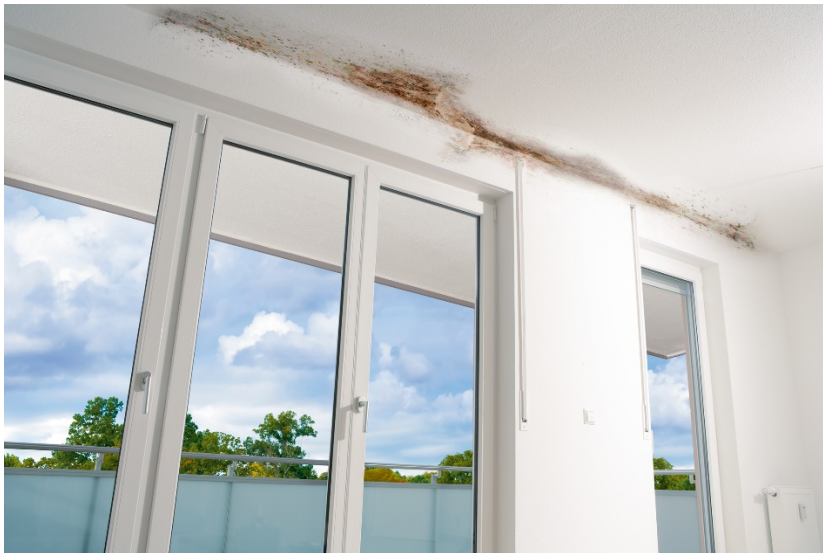
**[Schimmel.jpg]**

*Auskragungen zählen unter anderem zu den kritischsten Wärmebrücken in der Gebäudehülle und sind besonders anfällig für Schimmelpilzbildung. Foto: Schöck Bauteile GmbH, Abdruck honorarfrei.*

Auskragungen zählen unter anderem zu den kritischsten Wärmebrücken in der Gebäudehülle. Bei ungedämmten auskragenden Bauteilen wie beispielsweise Stahlbeton-Balkonen oder Stahlträgern kann das Zusammenwirken der geometrischen Wärmebrücke mit der materialbedingten Wärmebrücke einen starken Wärmeabfluss ergeben. Mögliche Folgen sind erhebliche Wärmeverluste und eine signifikante Absenkung der inneren Oberflächentemperatur im Detailbereich. Dies führt zu deutlich erhöhten Heizkosten und einem erhöhten Schimmelpilzrisiko im Anschlussbereich der Auskragung.

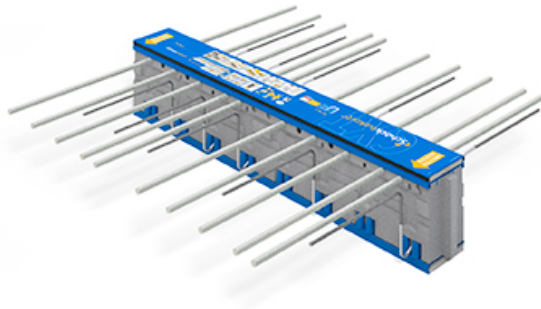
[Isokorb CXT.jpg]

*Der Schöck Isokorb CXT stellt die optimale thermische Trennung der Bauteile durch eine maximale Minimierung der Wärmebrücke sicher. Foto: Schöck Bauteile GmbH, Abdruck honorarfrei.*

Der Bauproduktehersteller Schöck löst dies mit den unterschiedlichsten Schöck Isokorb Typen. Der Isokorb trennt Bauteile wie beispielsweise Balkone, Attiken oder Vordächer thermisch voneinander und ist gleichzeitig ein Teil der Statik. Ob für den Anschluss von Beton an Beton, Stahl an Beton oder Stahl an Stahl, das vielseitige Schöck Isokorb Komplettprogramm bietet in Neubau und Balkonsanierung für jede Anforderung die optimale Lösung gegen Wärmebrücken.
